## LAUDO TÉCNICO DE INSPEÇÃO ESTRUTURAL E DE SEGURANÇA

**Eng. Responsável:** Raphael Lira Correia de Araújo – Engenheiro Civil – CREA – nº 12161272024/PB

**Local:** Quadra Poliesportiva da Escola Iraci Rodrigues de Farias Melo

**Data da Vistoria:** 01 – 10 – 2025

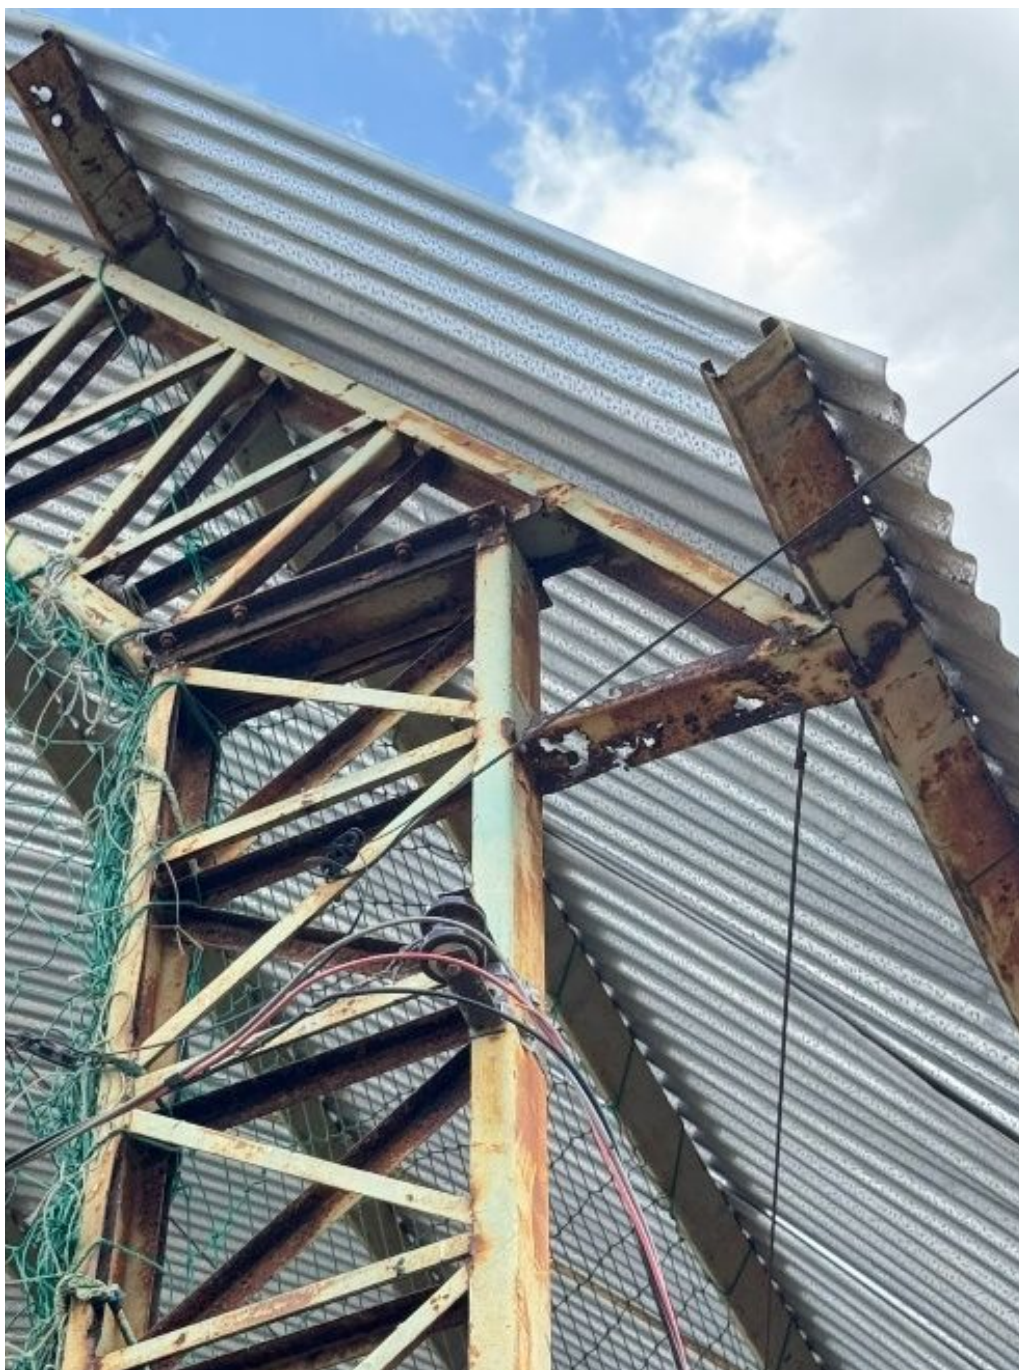
Foto 1

Travamento lateral comprometido pela oxidação.

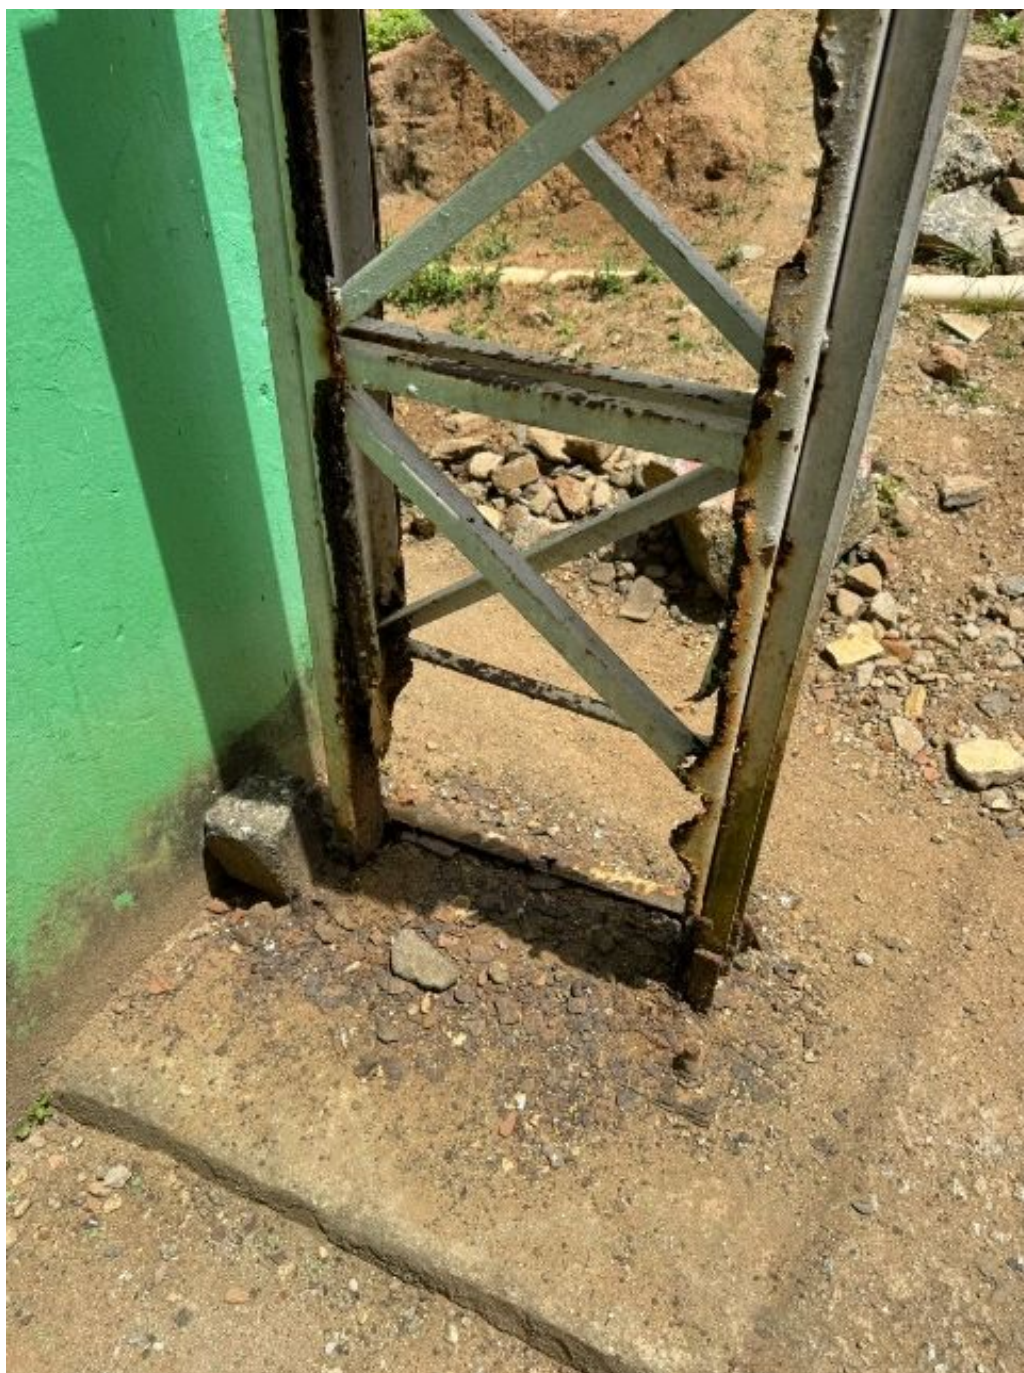
Foto 2

- Os pilares metálicos apresentam **corrosão acentuada na base (pés dos pilares)**, com perda significativa de seção transversal, comprometendo a capacidade de suporte.
- As **treliças de cobertura e travamentos diagonais** demonstram corrosão generalizada, além de pontos de deterioração próximos às ligações, elevando o risco de instabilidade estrutural.
- Constatou-se a presença de **cabeamento elétrico fixado em estruturas metálicas corroídas**, configurando risco de choque elétrico e incêndio.
- Normas aplicáveis: **NBR 8800 (Projeto de Estruturas de Aço)**, **NBR 5410 (Instalações Elétricas de Baixa Tensão)**.
- A junção superior da estrutura metálica da quadra, onde o primeiro arco da esquerda encontra-se comprometido pela corrosão. Há perda de seção na região da solda e nas chapas de ligação, evidenciando deterioração crítica do material. O processo corrosivo avançado

Pilar metálico com corrosão severa na base;

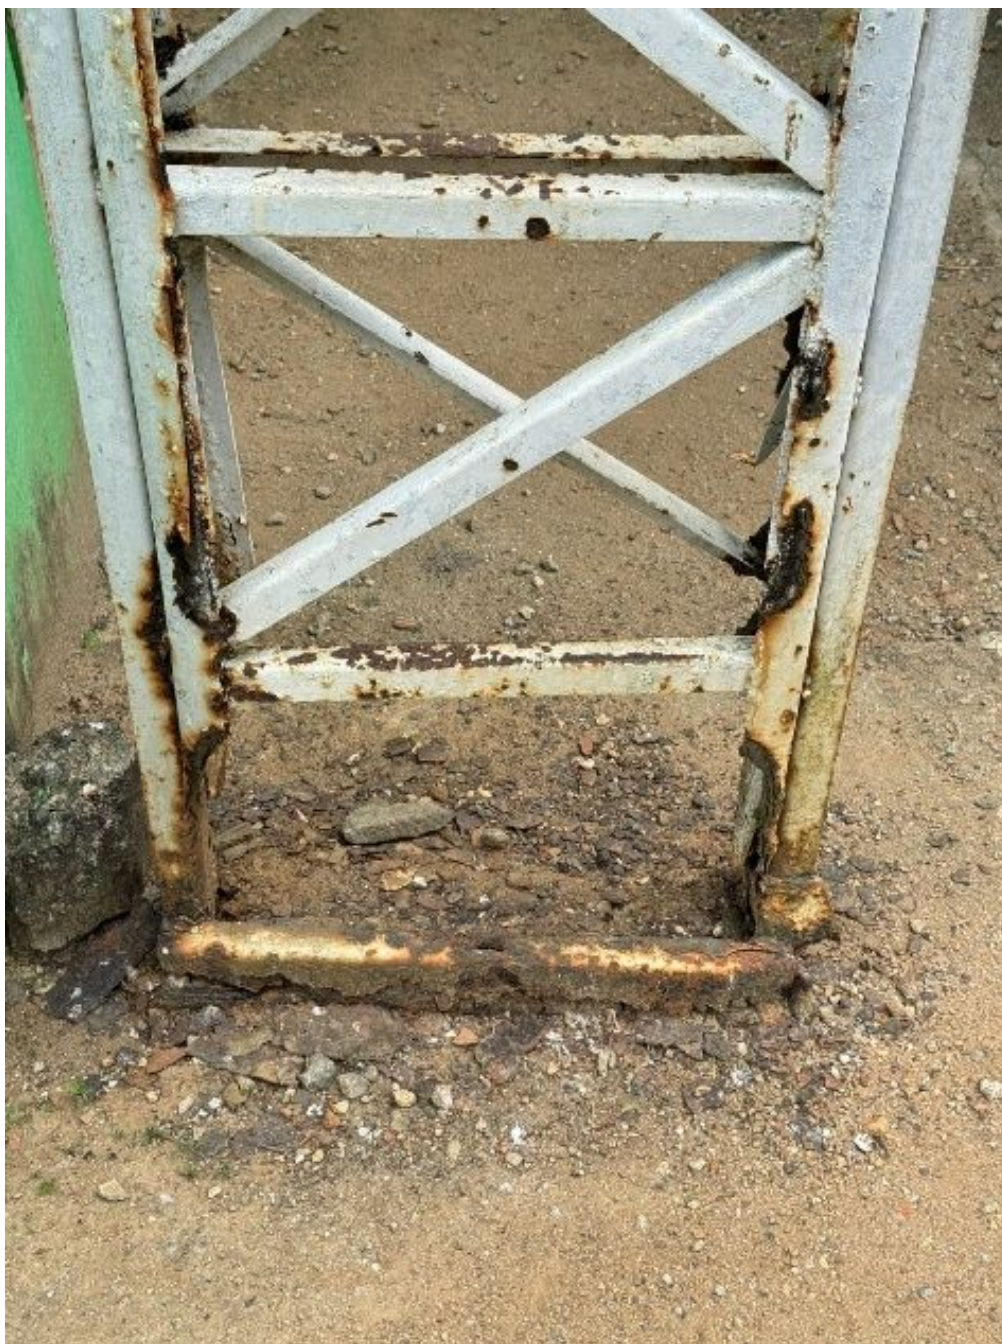
Foto 3

Base de pilar com grave corrosão;

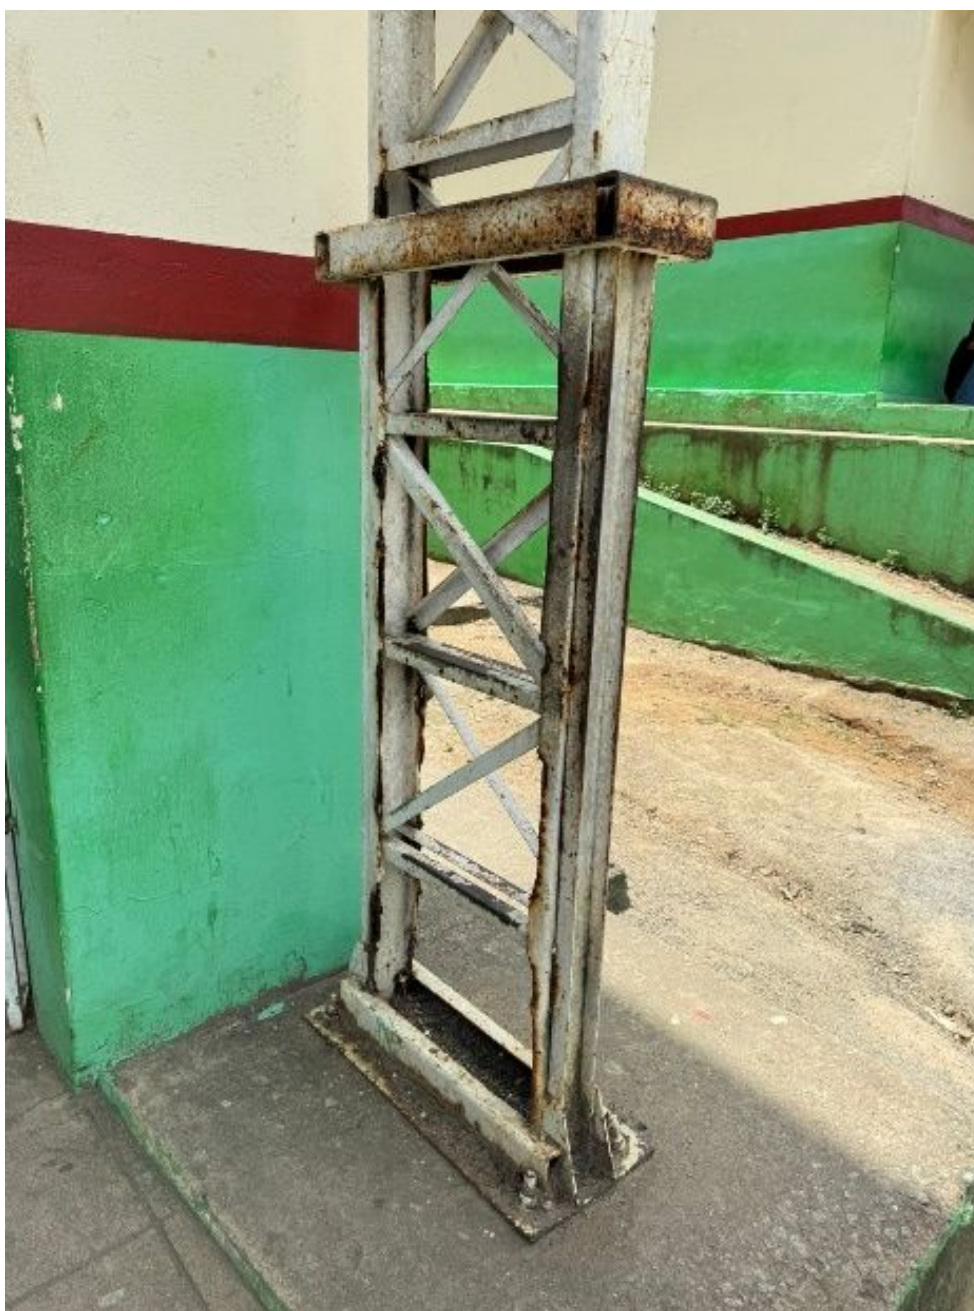
Foto 4

Corrosão em pilares, tanto no pilar original quanto no reforço;

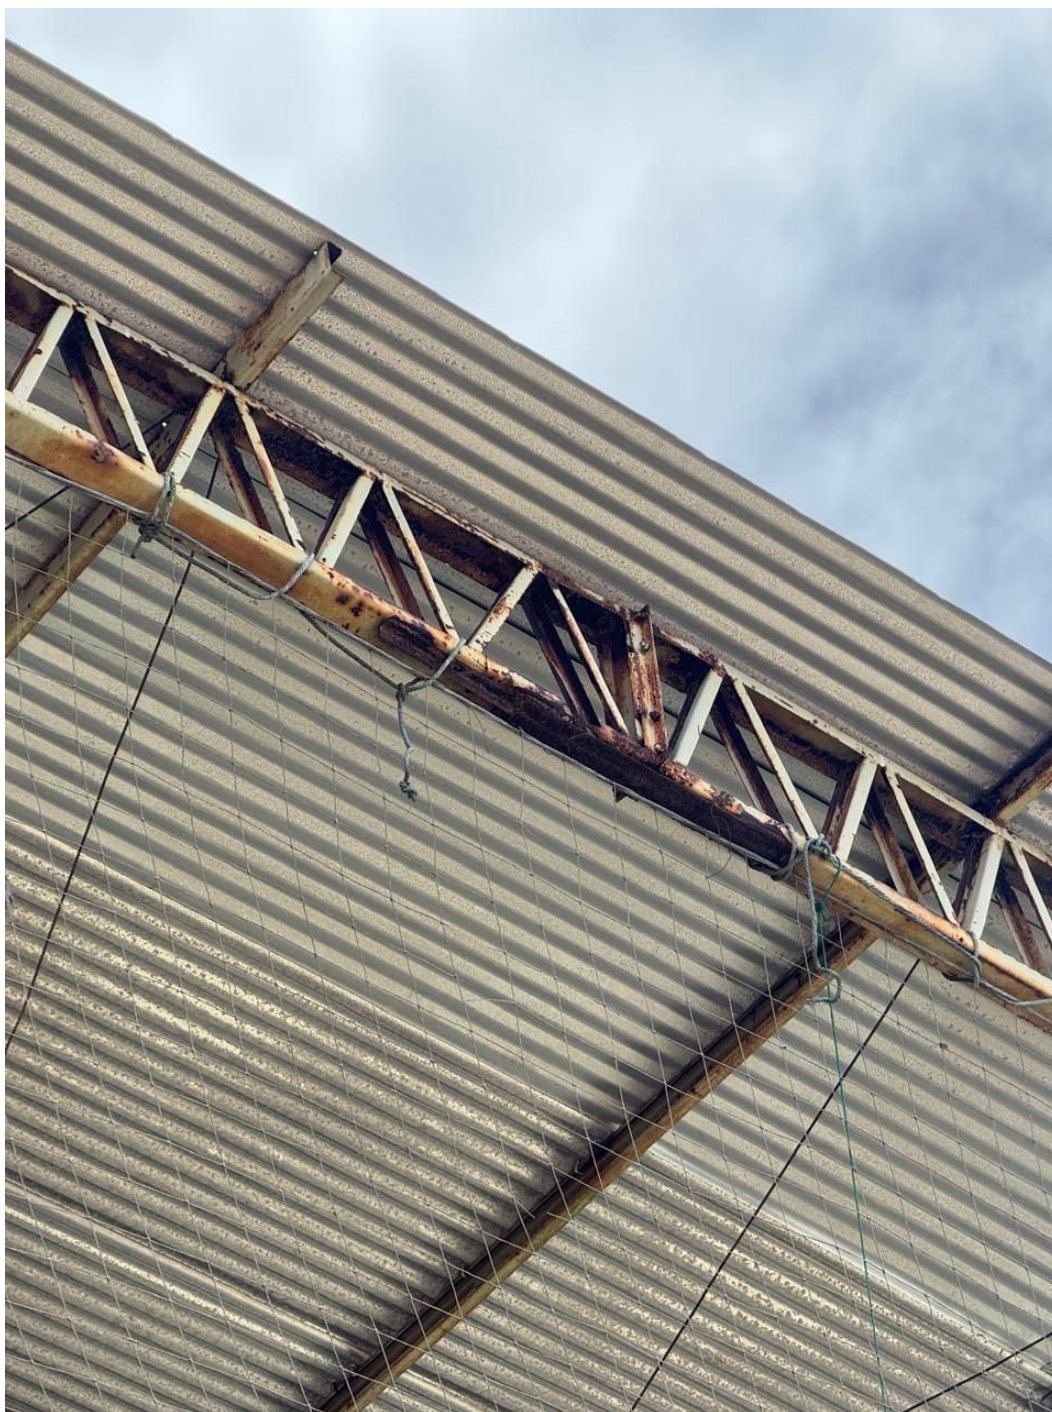
Foto 5

Corrosão em junção superior da estrutura metálica da quadra, (lado esquerdo);

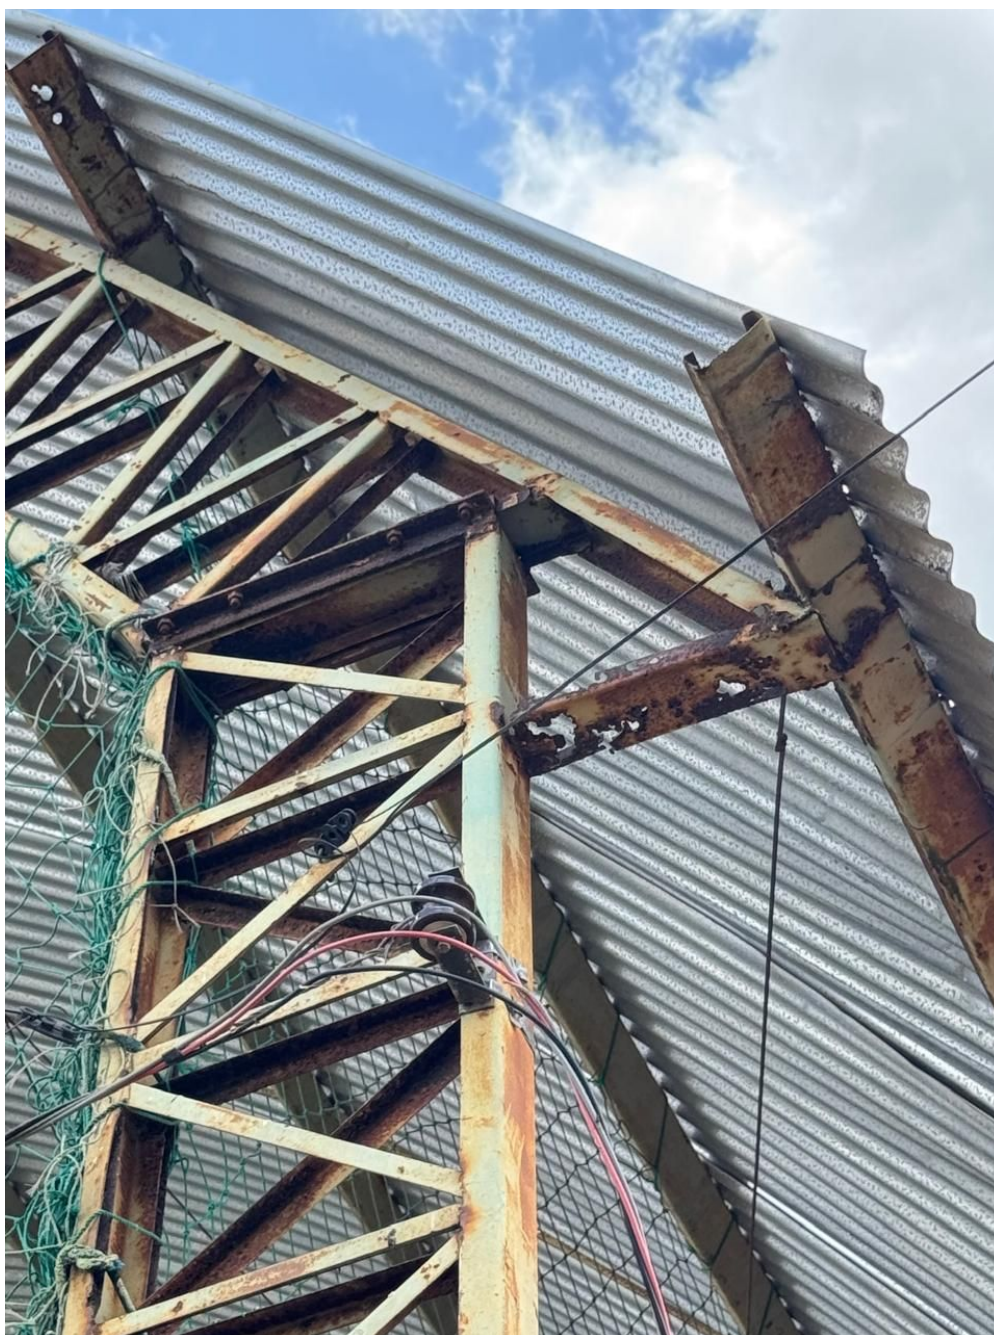
Foto 6

Fios elétricos instalados de forma irregular;

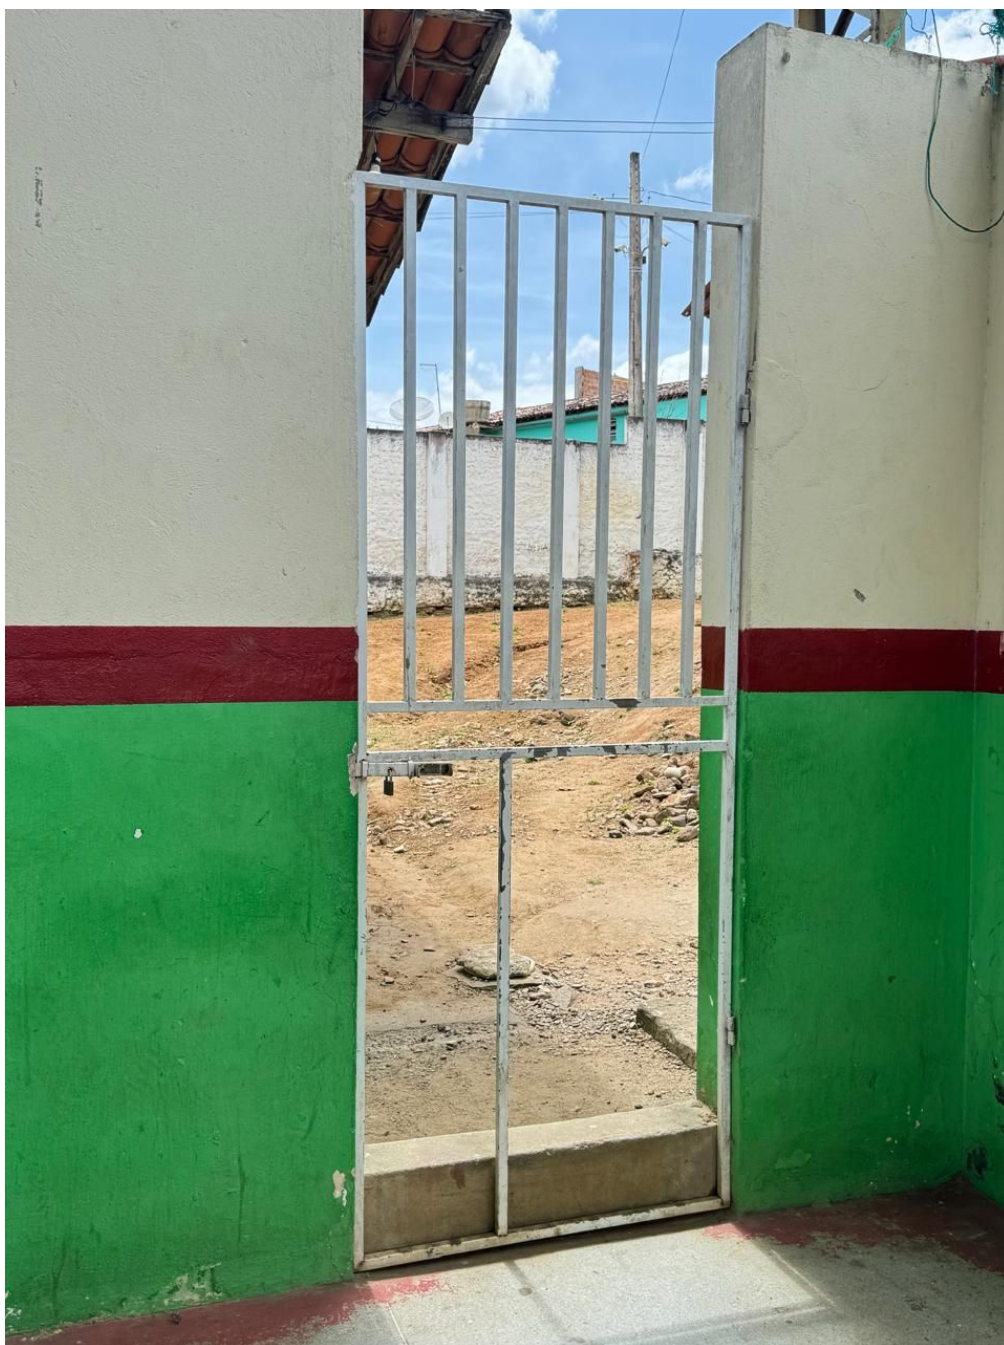
Foto 7

Portões de acesso em péssimas condições,

Constatado uma base de alvenaria irregular em porta de acesso a edificação;

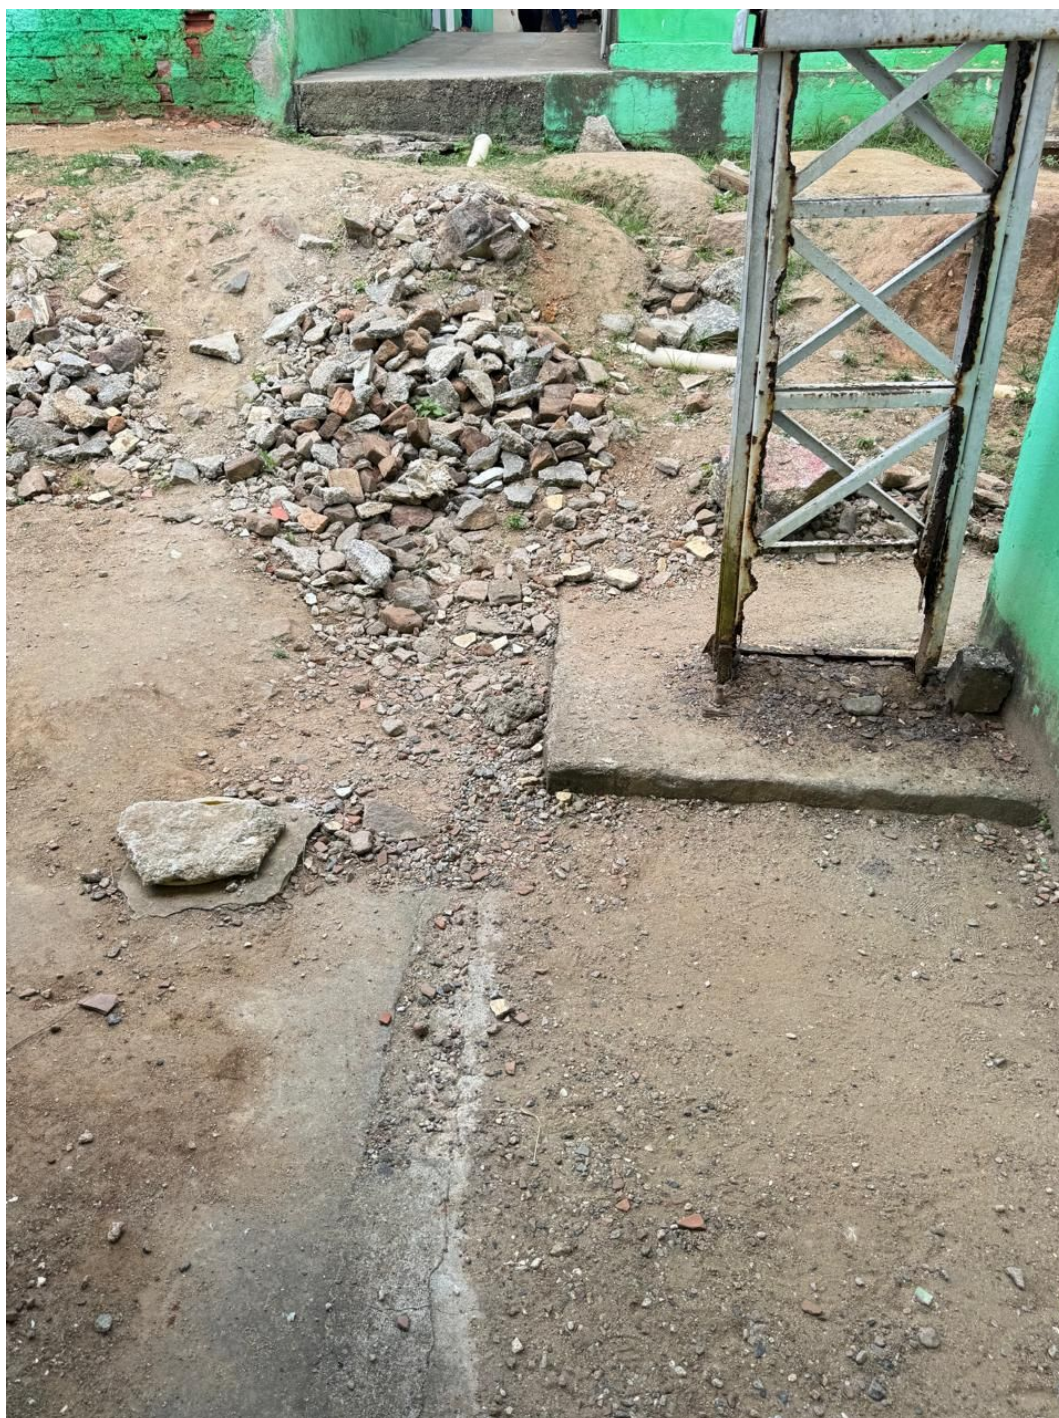
Foto 8

- Verificou-se a ocorrência de **erosão significativa no solo perimetral**, causada pelo escoamento inadequado das águas pluviais. Tal condição favorece instabilidade do terreno, podendo afetar fundações e muros adjacentes.
- Recomenda-se a imediata execução de **sistema de drenagem superficial** (canaletas, caixas de captação e tubulação), bem como contenção com muro de arrimo ou solução equivalente.
- Norma aplicável: **NBR 11682 (Estabilidade de Taludes)** e **NBR 12213 (Drenagem Urbana)**.

Erosão do entorno da quadra, piso externo em péssimas condições, falta de drenagem;

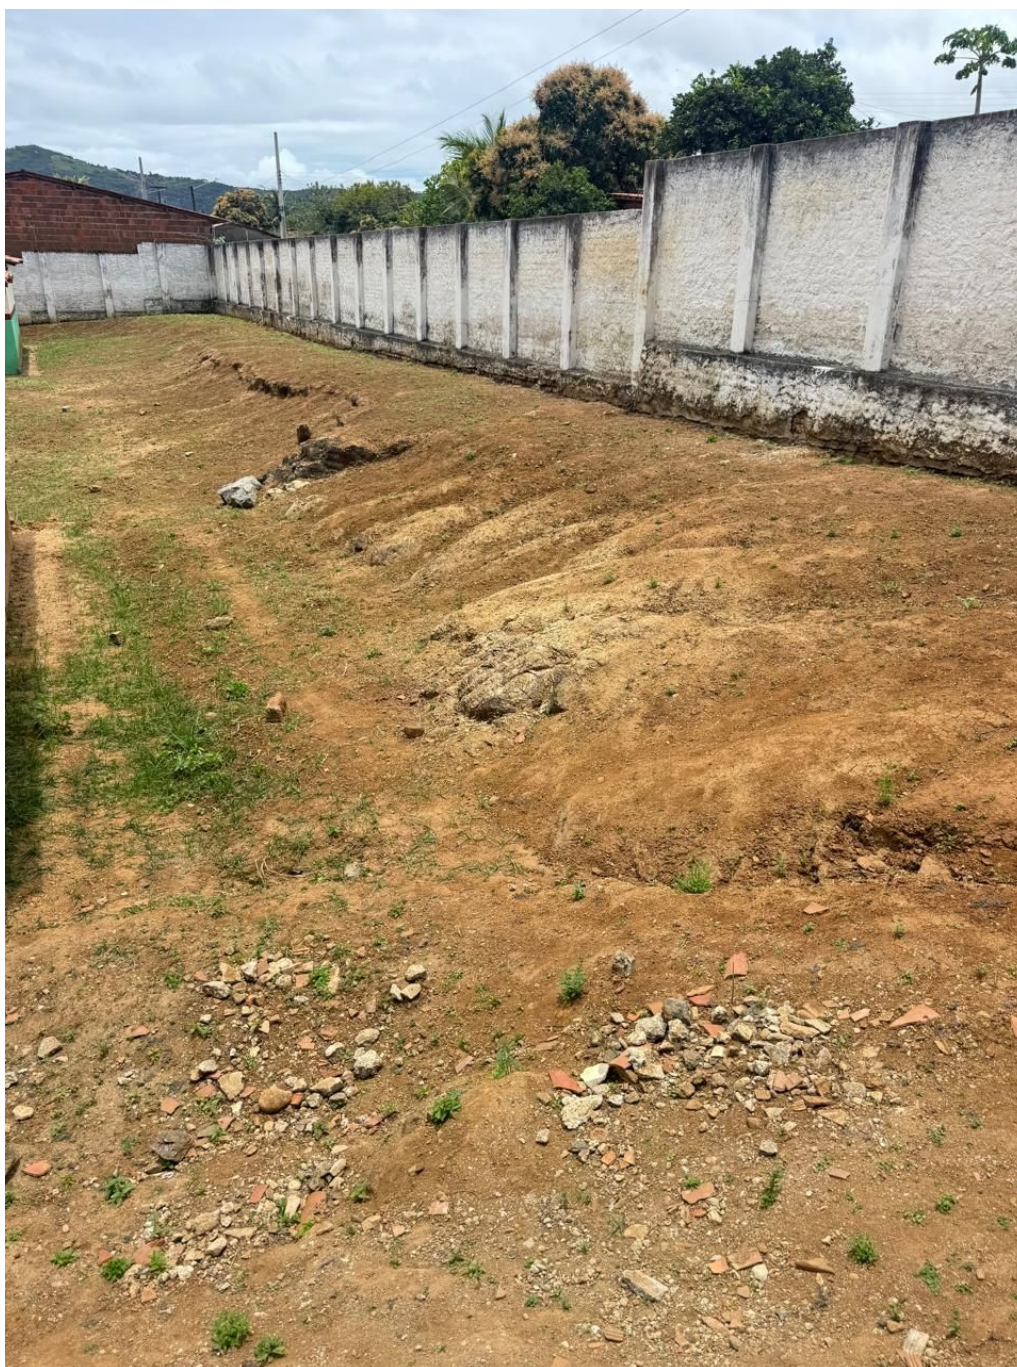
Foto 9

Erosão acentuada em todo o entorno da quadra

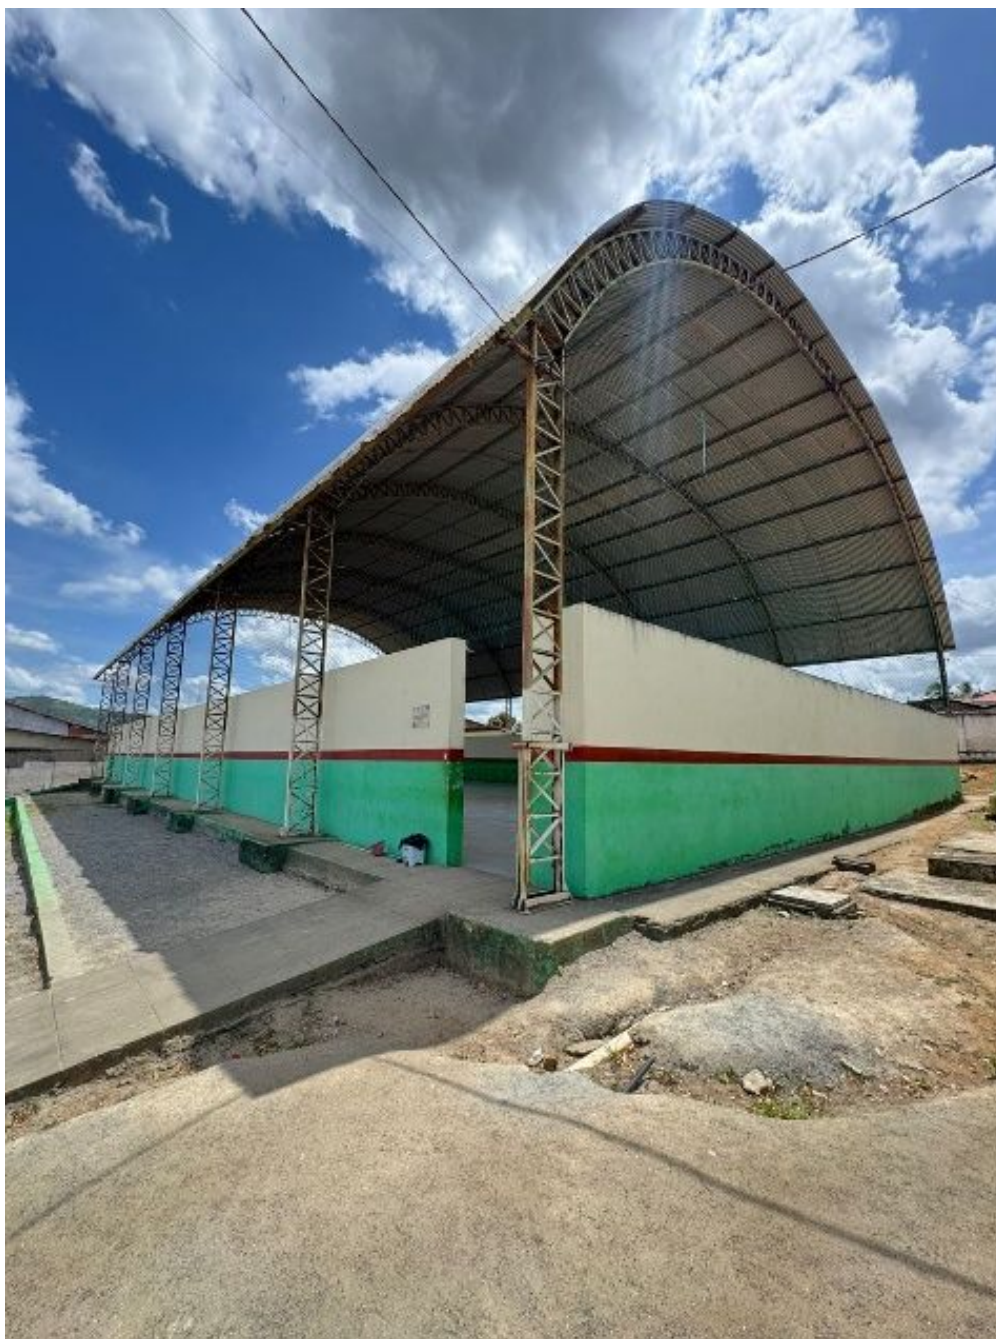
Foto 10

E visível que em todos os pilares a corrosão existe, comprometendo a estrutura geral;

Rampas de acesso inadequadas, ausência de corrimões;

Todo o entorno da edificação precisa de adequações.
